**Caracterização de uma solução de reforço sísmico  
de paredes de adobe**

Dissertação apresentada à Universidade de Aveiro para cumprimento dos requisitos necessários à obtenção do grau de Mestre em Engenharia Civil, realizada sob a orientação científica do Doutor Aníbal Guimarães da Costa, Professor Catedrático, e do Doutor Humberto Salazar Amorim Varum, Professor Auxiliar, do Departamento de Engenharia Civil da Universidade de Aveiro.

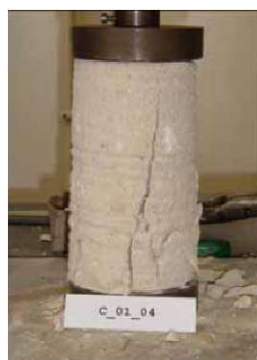
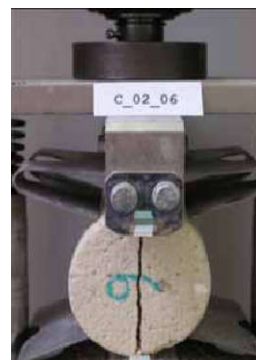
Figura 2 – Ensaio mecânicos dos provetes (Varum *et al.*, 2005).

Os ensaios para a caracterização mecânica dos blocos de adobe foram efectuados com recurso a uma prensa mecânica, submetendo-os à compressão simples e diametral (Figura 2).

a) compressão simples

b) compressão diametral

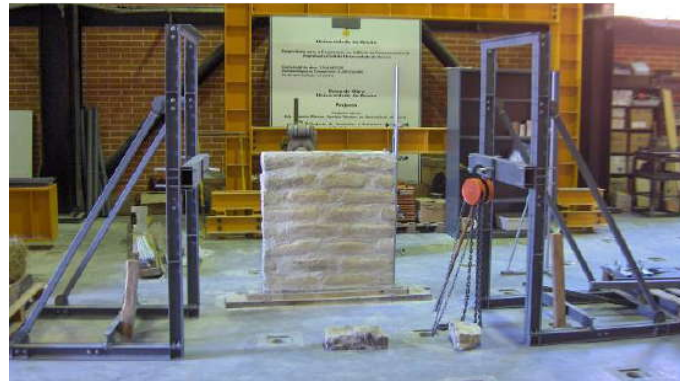
a) Esquema de ensaio

b) Gráfico força *versus* deslocamento

c) Gráfico da energia dissipada

Figura 4 – Esquema e resultados do ensaio (Varum *et al.*, 2006).

Antes da realização do ensaio cíclico, colocou-se uma carga vertical de 2.86kN no topo da parede. Foram impostas forças horizontais no plano da parede, em ciclos de amplitude crescente até ao seu colapso. A força horizontal máxima aplicada foi de 3.20kN (Varum *et al.*, 2006).

Deste ensaio concluiu-se que o modo de rotura verificado foi o característico para este tipo de paredes de alvenaria e para os níveis de tensão vertical em causa (Varum *et al.*, 2006).

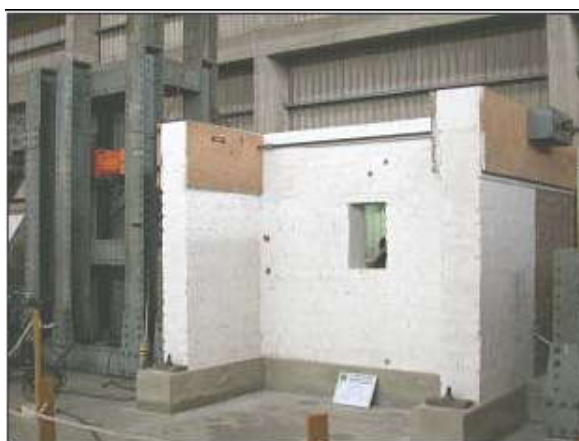
Figura 5 – Esquema geral da parede (Blondet *et al.*, 2004).

O Peru é um país em que uma percentagem considerável da população vive em construções de alvenaria de adobe. No sentido de aprofundar os conhecimentos sobre o comportamento sísmico nestas alvenarias, a Universidade Católica do Peru tem vindo a desenvolver alguns estudos. Para tal foi construída uma parede de geometria em planta em I (Figura 5) com um comprimento de 3.06m, 1.93m de altura e 0.30m de espessura, em que os banzos têm uma largura de 2.48m. A parede no centro da aba, continha uma janela de  $30 \times 90 \text{ cm}^2$ . Foram efectuados ensaios cíclicos na direcção do plano da parede, usando um actuador de potência máxima de 500kN. Os movimentos sofridos pela parede durante o ensaio foram registados por dezassete sensores electrónicos que se encontravam colocados em vários pontos estratégicos na parede. (Blondet *et al.*, 2004).

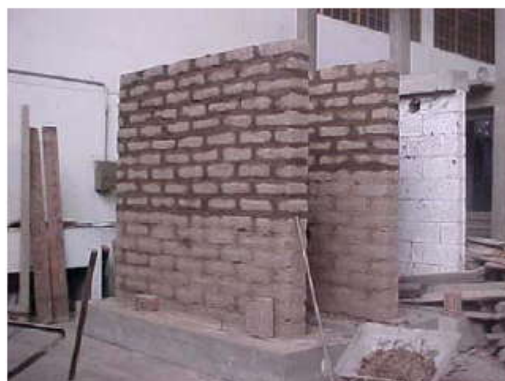
Figura 7 – Fabricação dos muros (Zavala e Igarashi, 2006)

A estratégia adoptada foi a construção de vários muros em alvenaria de adobe (Figura 7), em que a argamassa usada entre fiadas e nas juntas, tinham a composição verificada nos blocos (Zavala e Igarashi, 2006).

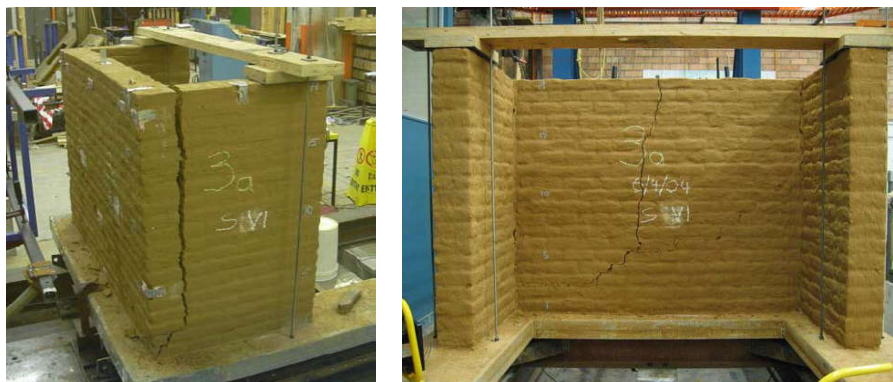
Figura 10 – Estado da parede 3A após o ensaio (Dowling *et al.*, 2005).

A parede 3A exibiu uma rotura típica para este tipo de alvenarias (Figura 10), sendo indicativa dos possíveis danos sofridos pelas casas construídas com estes materiais, perante a

presença de um sismo. Os principais problemas identificados foram: rotura na ligação da interface argamassa-tijolo; rotura dos cantos dos blocos de adobe; fraca ligação dos panos concorrentes da parede (Dowling *et al.*, 2005).

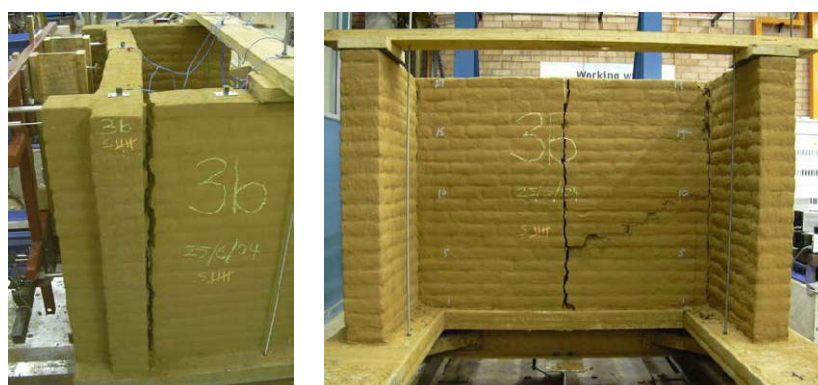
Figura 11 – Estado da parede 3B após o ensaio (Dowling *et al.*, 2005).

A parede 3B teve uma rotura semelhante à parede 3A. Apesar da sua rotura se verificar para um nível de deslocamentos sensivelmente maior, a utilização de pilares nos cantos convergentes mostrou-se insuficiente ao ligar os panos da parede, como sugere a Figura 11 (Dowling *et al.*, 2005).

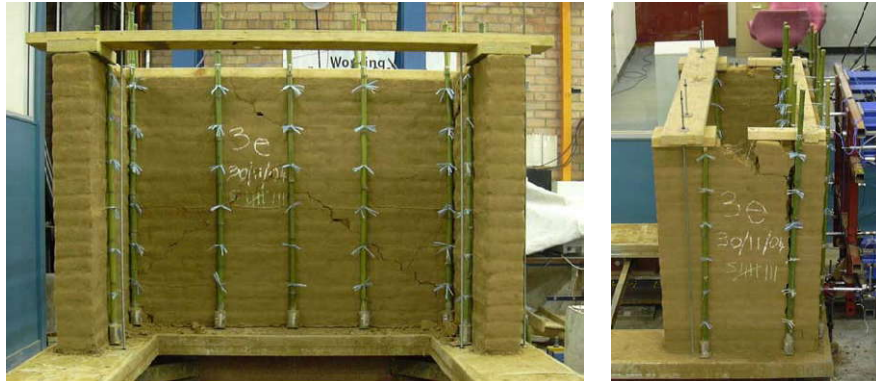
Figura 12 – Estado da parede 3E após o ensaio (Dowling *et al.*, 2005).

A parede 3E mostrou um desempenho significativamente melhor que as outras duas atrás apresentadas, o que se pode comprovar pelos danos visíveis no final do ensaio (Figura 12). A utilização de bambu no seu exterior permitiu uma melhor redistribuição da

energia dissipada no interior da estrutura. A fissuração apareceu de uma forma mais gradual e menos acentuada e profunda (Dowling *et al.*, 2005).

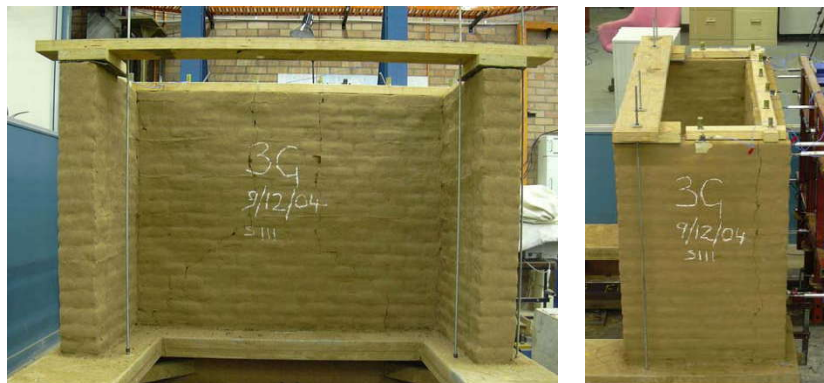
Figura 13 – Estado da parede 3G após o ensaio (Dowling *et al.*, 2005).

A parede 3G mostrou um comportamento muito deficiente, verificando-se uma rotura mais frágil que a correspondente à parede sem reforço. Os danos indicam que o reforço interno com canas de bambu introduziu descontinuidades à estrutura, criando planos de fraqueza (Figura 13). Essas descontinuidades explicam também a baixa frequência obtida pela parede antes do ensaio (Dowling *et al.*, 2005).

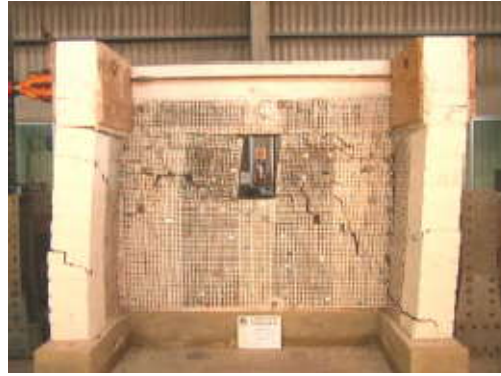
Figura 15 – Ensaio do muro com reforço exterior de geomalha (Blondet *et al.*, 2004).

Os materiais sintéticos de produção industrial, têm-se vindo a afirmar como uma solução bastante económica e disponível no mercado para o uso de reforços em alvenarias de adobe. Um dos projectos de investigação realizado por Blondet *et al.*, (2004) consistiu na realização de ensaios cíclicos, de muros à escala real, em que algumas técnicas usadas para o reforço foram efectuadas com estes tipos de materiais. Foram utilizados diversos reforços, destacando-se: reforço com tubos de plástico de PVC verticais na parte interior do muro, e malhas plásticas horizontais, embutidas na argamassa, em cada quatro fiadas; reforço exterior com geomalha do tipo “Tensar”, coberta com estuque de barro (Figura 15); reforço com malha electrosoldada (Blondet *et al.*, 2004).

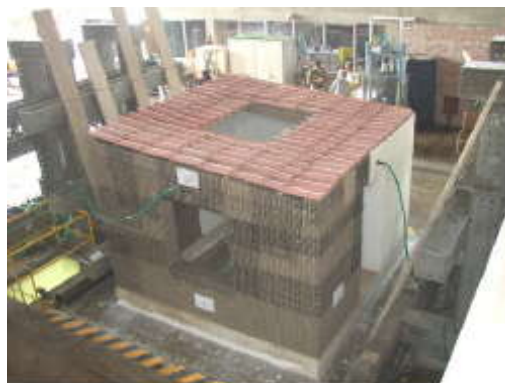
Figura 16 – Modelo reforçado com malha exterior de plástico (Torrealva e Acero, 2005).

Num outro estudo, também efectuado com materiais de base sintética, realizaram-se ensaios de simulação sísmica em dois modelos de vivendas: o primeiro modelo estava reforçado com uma malha sintética (geomalha, Figura 16) colocada em toda a superfície interior e exterior das paredes; o segundo modelo contava com um reforço exterior de canas na vertical e cordas na horizontal (Torrealva e Acero, 2005).

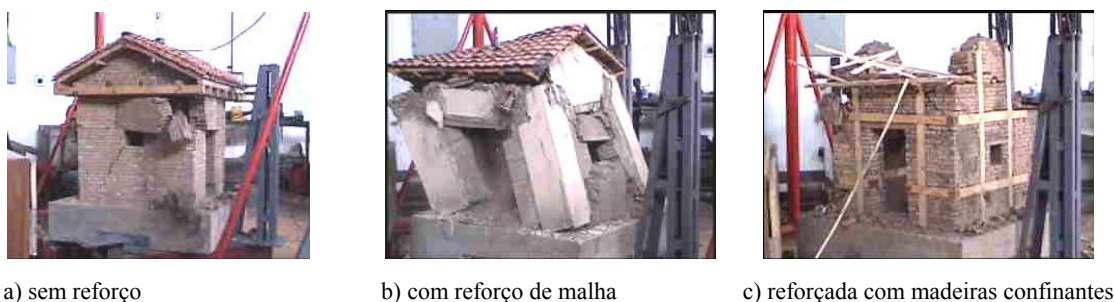
Figura 17 – Vivendas ensaiadas (Yamin *et al.*, 2005).

Yamin *et al.*, (2005) com o intuito de aumentar os níveis de conhecimentos existentes sobre estudos de reforços já efectuados em construções de alvenaria de adobe, construíram uma série de vivendas à escala de 1:5 (Figura 17), submetendo-as a ensaios em mesa vibratória. Foi aplicada uma sobrecarga de 35kg, de forma a tornar o ensaio o mais real possível.

Verificou-se que a rotura das paredes ocorreu para um deslocamento de 14.4mm para a vivenda sem reforço, e para um deslocamento de 44.4mm para as outras duas reforçadas. A vivenda sem reforço apresentou uma rotura característica por colapso frágil dos muros, não suportando o peso da cobertura. Na vivenda com reforço de malha a fractura verificou-se na parte superior dos muros e na cobertura. Na vivenda reforçada com madeira, a rotura ocorreu devido à falta de ligação entre os vários panos da parede (Yamin *et al.*, 2005).

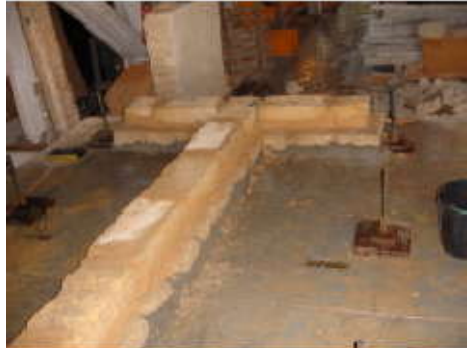
Figura 18 – Primeiras fiadas da parede (Pereira, 2008).

Foi construída uma parede com geometria em planta em I, à escala real, no Laboratório do Departamento de Engenharia Civil da Universidade de Aveiro. A parede foi construída utilizando blocos de adobe de  $29 \times 45 \times 12 \text{ cm}^3$  provenientes de uma demolição que ocorreu na zona de Aveiro, e uma argamassa à base de cal hidratada de modo a simular uma construção representativa do património existente no distrito. Foi usado um traço de 1:1:2 (cal hidratada, terra ligeiramente argilosa e areia) para o fabrico da argamassa de assentamento e, posteriormente, de reboco. A primeira fiada foi realizada com os blocos colocados a par na sua maior direcção (Figura 18), utilizando uma argamassa à base de cimento para permitir uma ligação mais rígida e sólida à fundação (Pereira, 2008).

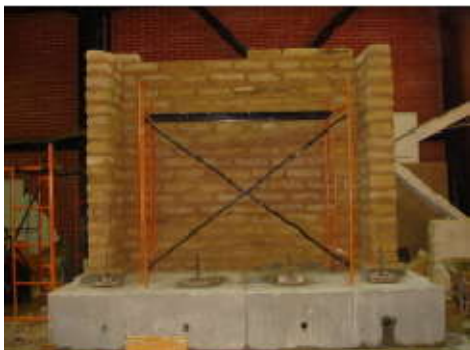
a) parede com blocos a vista

Durante a construção, tentou-se manter sempre umas juntas de assentamento regulares de 2.5cm. O resultado final foi uma parede com uma altura de 3.07m, um comprimento de 3.5m e uma espessura média de 0.29m (Figura 19a). Após a construção da parede e decorrido o tempo de cura, procedeu-se ao seu reboco (Figura 19b). Apesar da grande irregularidade que os blocos apresentavam, este ficou com uma espessura média de 2cm, podendo em algumas zonas, muito pontualmente, atingir os 3cm (Pereira, 2008).

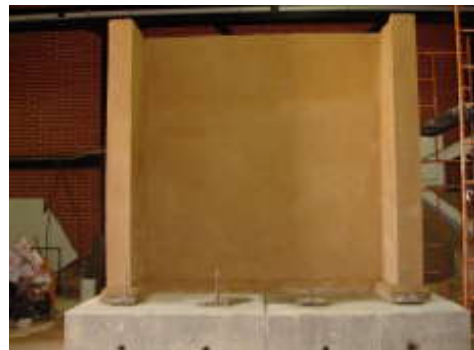
b) parede rebocada

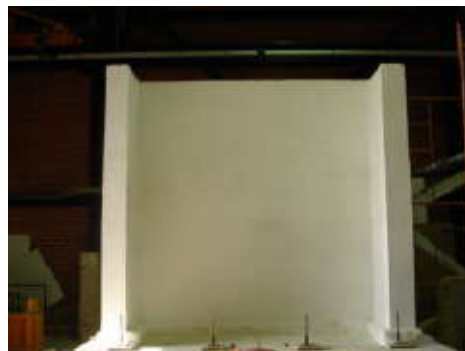
c) parede caiada

Para uma melhor visualização das fissuras durante o ensaio, mantendo as mesmas técnicas utilizadas antigamente para este tipo de construções à base de adobe, procedeu-se à caiação da parede com cal hidratada (Figura 19c).

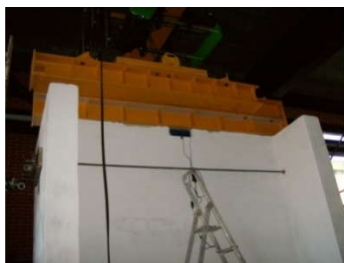
a) sobrecarga

A parede foi sujeita a uma série de ensaios dinâmicos e, posteriormente, cíclicos e dinâmicos no plano. Para a realização dos ensaios foi colocada uma carga vertical uniformemente distribuída de 20kN no topo da parede, de forma a simular as acções permanentes, nomeadamente o peso das coberturas em madeira existentes nas construções, e sobrecargas. Essa sobrecarga foi aplicada no topo da parede, através de um pórtico metálico (Figura 20a).

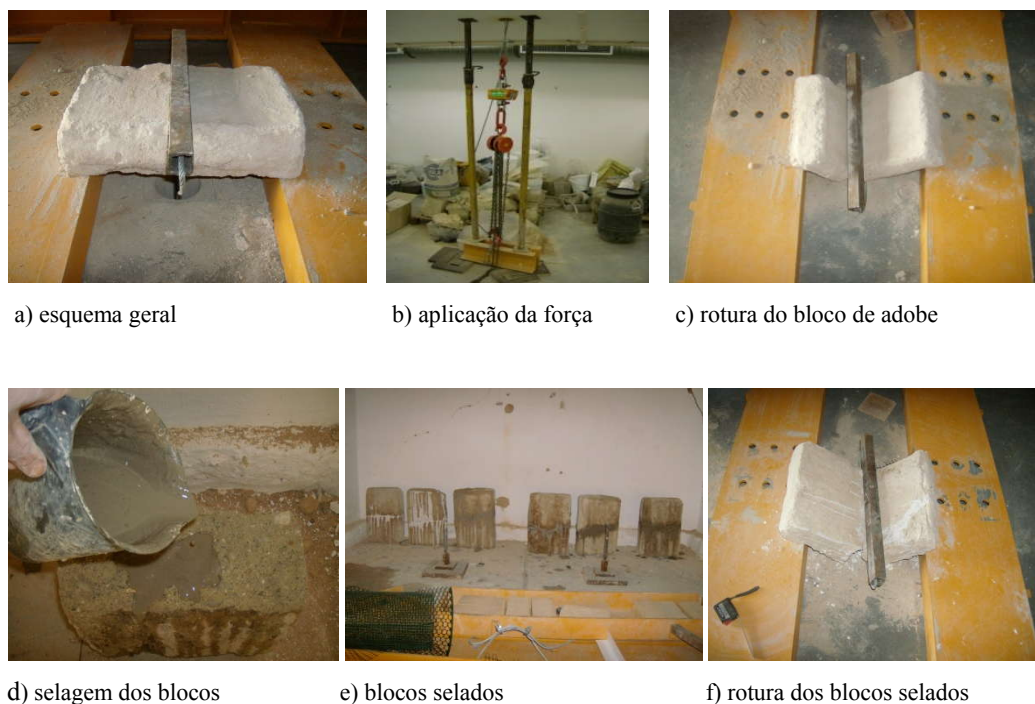
Figura 26 – Ensaio e selagem dos blocos de adobe.

O valor resistente em flexão que os blocos de adobe apresentaram, foi obtido com recurso a um dinamómetro, amarrado a um cabo de aço que passava a meio vão do bloco de adobe, por dentro de um tubo metálico (Figura 26a) para distribuir a força de uma forma mais uniforme aos blocos, e a um garibaldo que permitia aplicar a carga de uma forma crescente (Figura 26b).

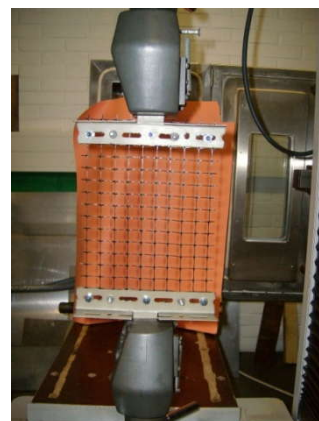
a) cantoneira de fixação da rede

b) máquina de tracção

O ensaio foi realizado com recurso a quatro cantoneiras cortadas em forma de T, para permitir o agarre à máquina de tracção (Figura 28a), através das garras de cunha metálica ou epoxi (Figura 28b). Este ensaio foi efectuado a uma velocidade de 3mm por minuto e a uma temperatura ambiente de 22°.

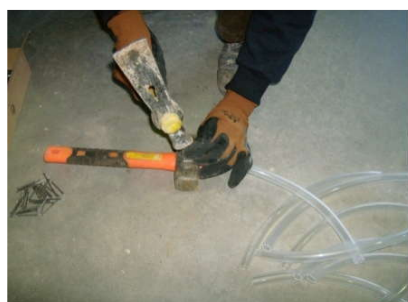
a) pregagem dos pregos

- Pregaram-se, na ponta dos tubos, pregos de diâmetro de 2mm (Figuras 31a, e 31b). (Estes pregos permitiram que o tubo não se solte do buraco quando se proceder ao enchimento da juntas sobre pressão);

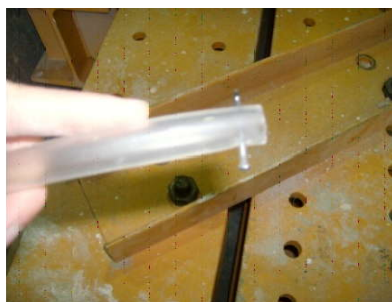
b) mangueira de injeção

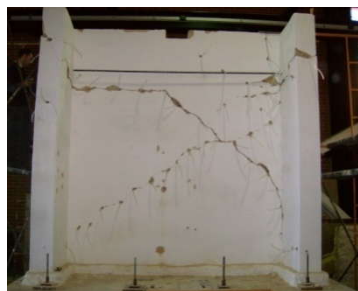
d) posição final das mangueiras

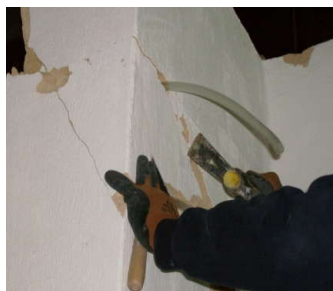
e) abertura de rasgos

- Abriu-se um rasgo com cerca de 1 a 2cm de profundidade e 2 ou 3cm de largura, segundo a orientação das fendas, com o auxílio de uma colher triangular bicuda (Figura 31e);

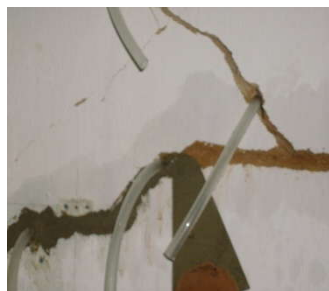
f) selagem dos rasgos

- Preencheram-se os rasgos com a argamassa de selagem produzida (Figura 31f);
- Efectuou-se uma maior pressão com a ponta da colher ou mesmo com o dedo entre o tubo e o rasgo (buraco), nas zonas envolventes dos tubos.

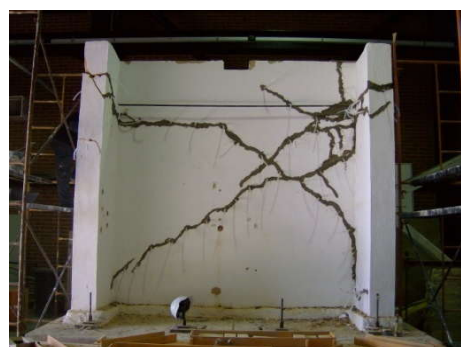
g) selagem completa

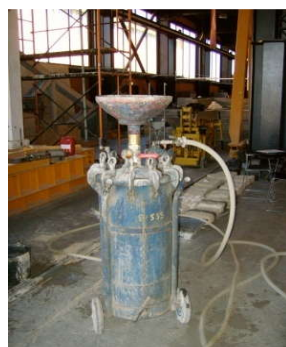
h) panela de injeção

- Colocou-se a goma produzida dentro da panela de injeção;
- Ligou-se o compressor à panela de injeção e abriram-se as válvulas de segurança;
- Procedeu-se ao início da injeção da calda nas fissuras da parede, de baixo para cima (Figura 31j). Ao retirar a ponteira de injeção dos tubos colocados nas fissuras, dobraram-se e prenderam-se com um arame de modo a impedir a saída da calda. Sempre que a calda começava a sair num tubo imediatamente acima ou na face oposta da parede, selava-se o tubo através da sua dobragem e insistia-se por mais alguns instantes na injeção da calda (Figura 31k). Por vezes, a injeção era interrompida para se mexer a goma através de uma manivela existente na panela de injeção, de modo a evitar-se que esta comesse a ganhar presa.

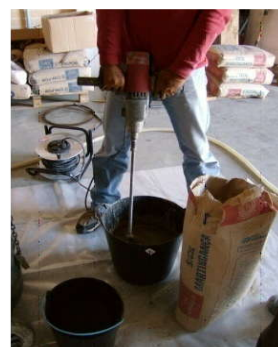
i) produção da goma

- Molhou-se as faces exteriores da parede;
- Produziu-se a goma destinada ao preenchimento das fissuras existentes na parede. Para a execução da goma, procedeu-se à crivagem da cal hidráulica, com uma rede metálica de malha 1×1mm; depois, colocou-se um pouco de água num balde; em seguida, foi-se juntando a cal hidráulica. Para se efectuar a mistura entre a cal e a água, utilizou-se um berbequim com uma ponteira misturadora (Figura 31i);

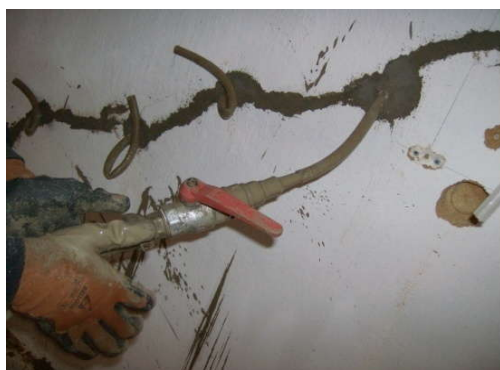
j) injeção da goma

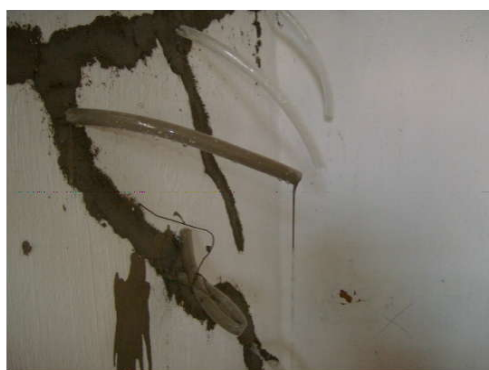
k) controlo da injeção

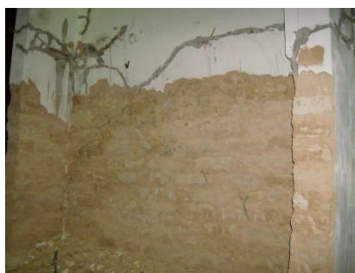
a) remoção do reboco

- Procedeu-se à remoção do reboco com o auxílio de um martelo eléctrico (Figura 33a).

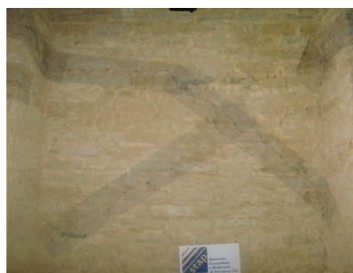
b) reforço com tiras de rede

- Cortaram-se numa primeira fase, tiras de rede com largura de 30cm para reforçar as zonas mais fissuradas da parede (Figura 33b). Em seguida aplicaram-se essas tiras na parede, fixando-as com buchas e correspondentes pregos plásticos. Para a fixação das buchas foi necessário abrir previamente um furo de 6mm com o berbequim. Durante a aplicação das tiras de rede era sempre muito importante garantir que estas ficavam bem esticadas;
- Aplicou-se em torno da parede a primeira fiada de rede. Esta fiada apenas se fixou com as buchas, sem se efectuar as suas pregagens. Procedeu-se desta forma, para que após a aplicação das cantoneiras fosse possível ajustar e esticar a rede (Figura 33c).

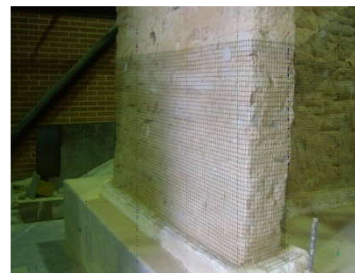
c) aplicação da 1ª fiada de rede

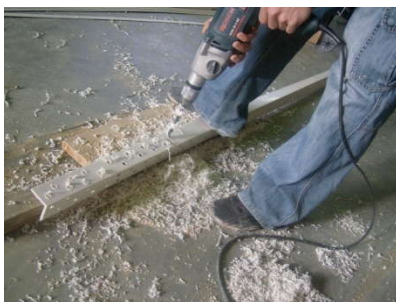
e) furação da cantoneiras e perfis

- Continuou-se com a fixação das fiadas seguintes de rede em torno da parede, garantindo-se sempre uma sobreposição de rede de 20cm (Figura 33d);
- Efectuou-se a furação das cantoneiras e dos perfis laminares em PVC com uma broca de 10mm. Esta furação é de extrema importância, para uma melhor aderência da argamassa. De forma a otimizar o rendimento desta tarefa, foram sobrepostas até três cantoneiras, efectuando-se assim três furações em simultâneo (Figura 33e);
- Soprou-se com um compressor de ar, todas as superfícies em que iriam assentar as cantoneiras;

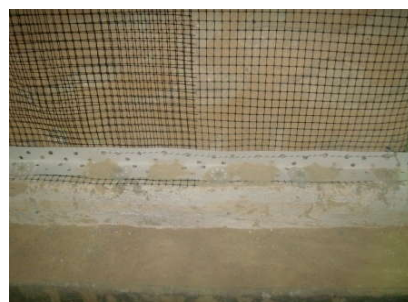
f) fixação das cantoneiras à base

- Fixaram-se as cantoneiras da base. Inicialmente, esta fixação realizou-se na vertical com bucha e prego, e na direcção horizontal com fio. Como a “cozedura” com o fio de nylon estava a revelar-se um processo bastante complexo e moroso, e como a fixação com as buchas apresentava-se com uma boa eficiência, optou-se por este segundo método de fixação nas duas direcções (Figura 33f);

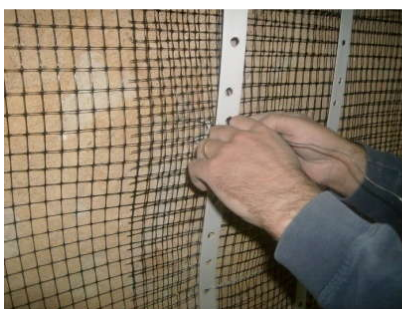
g) amarração com fio de nylon

- Firmaram-se, as cantoneiras e os perfis verticais. Após estes se encontrarem alinhados segundo a parede, foi efectuada a furação pela qual iria passar o fio de nylon a cada duas fiadas de adobe. Para se efectuar a passagem do fio pelas furações, criou-se uma espécie de espia em arame queimado (Figura 33g). O fio passava pelas cantoneiras e pelos perfis formando um quadrado, simulando um estribo (Figura 33h). A cada metro de altura, o fio era emendado para garantir que este se encontrava sempre bem esticado (Figura 33i). Ao fixarem-se as cantoneiras nos cantos, tal como esperado, verificou-se que ocorreu um grande ajustamento (esticamento) da rede.

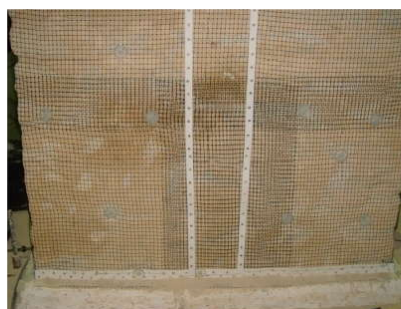
h) perfis laminares em PVC

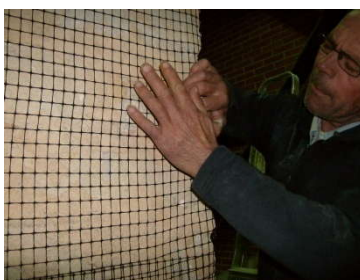
j) esticamento da rede

- Esticou-se a rede por fiadas, começando-se de baixo para cima. A rede era esticada, enquanto se iam aplicando as buchas e pregos. Um operário esticava a rede, enquanto o outro efectuava a furação e procedia logo de seguida à sua fixação com as buchas e pregos (Figura 33j). Por vezes, a bucha era colocada no buraco enviesada, forçando a rede a um maior esticamento;

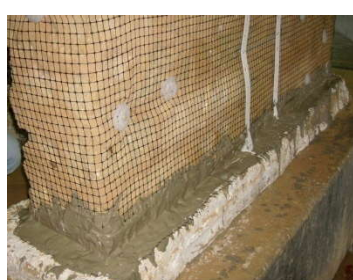
k) selagem das cantoneiras

- Produziu-se uma goma igual à usada na injeção das fissuras, e colocou-se sobre as cantoneiras da base, de forma a melhorar a ligação existente entre estas e a parede (Figura 33k). As restantes cantoneiras foram seladas com um traço de argamassa de areia e cal hidráulica de 3/1;

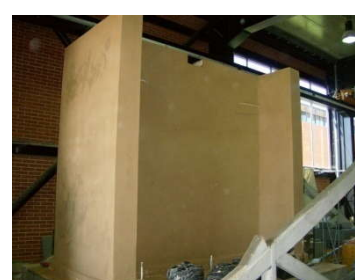
l) parede após reboco

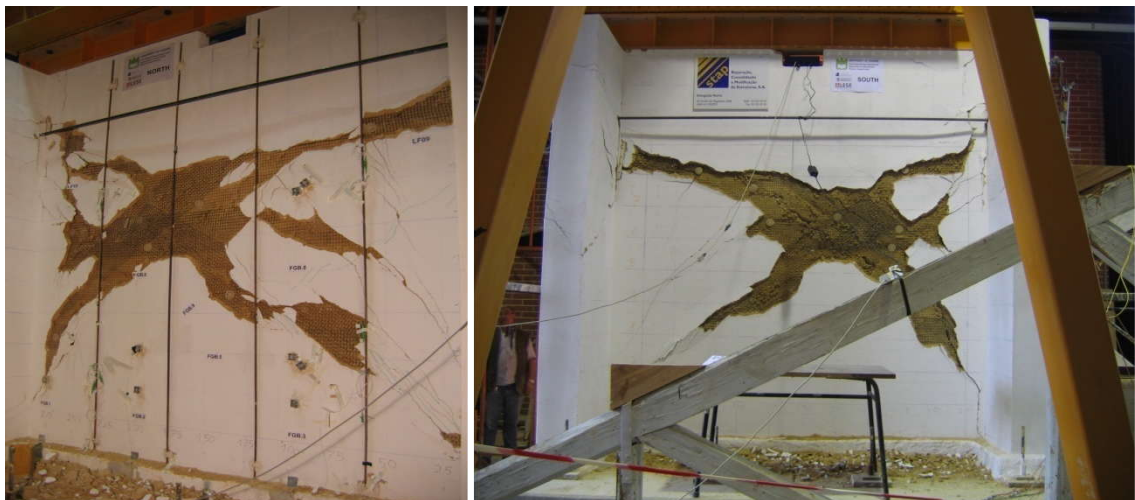
Figura 43 – Danos finais visíveis nas faces Norte e Sul.
